莱钢集团烟台钢管有限公司退城进园项目

水土保持设施验收报告

建设单位：莱钢集团烟台钢管有限公司

编制单位：烟台德衡工程项目管理有限公司

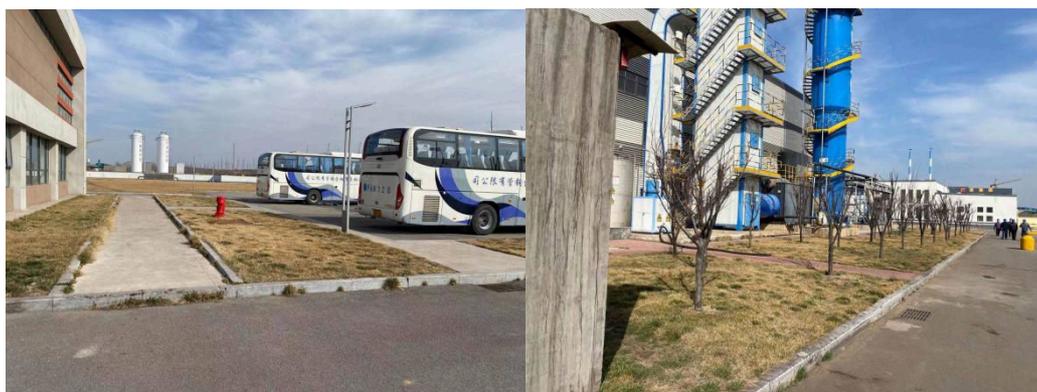
绿化

绿化及排水

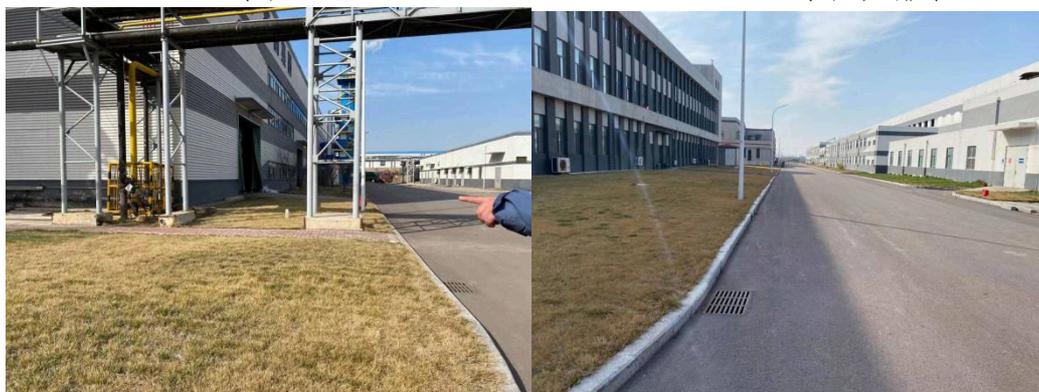
绿化

绿化及排水

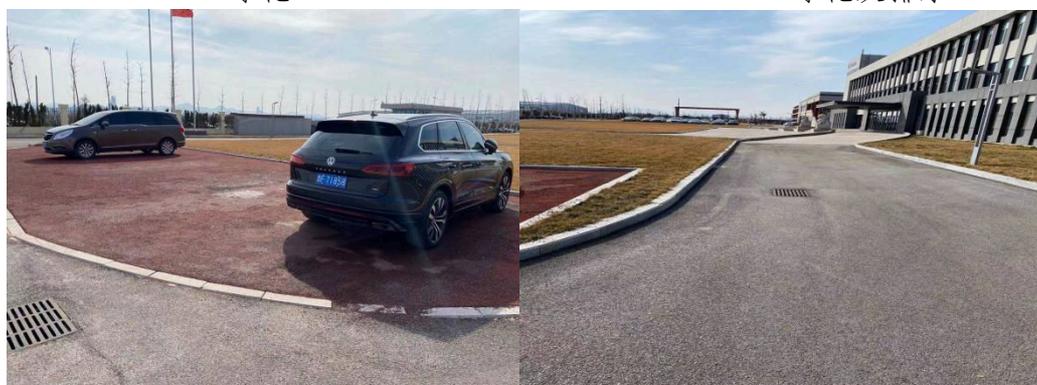
硬化及排水

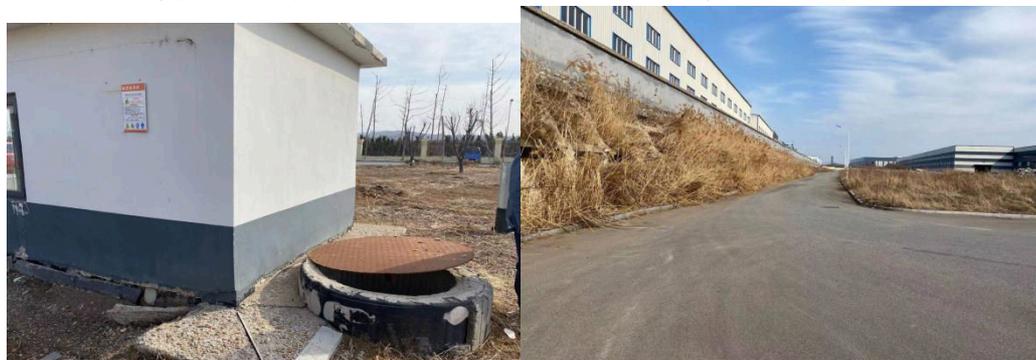
消防水池硬化及边坡网格植草支护
